DEPÔT BUTAGAZ DE
SENNECEY LE GRAND

OCTOBRE 2019

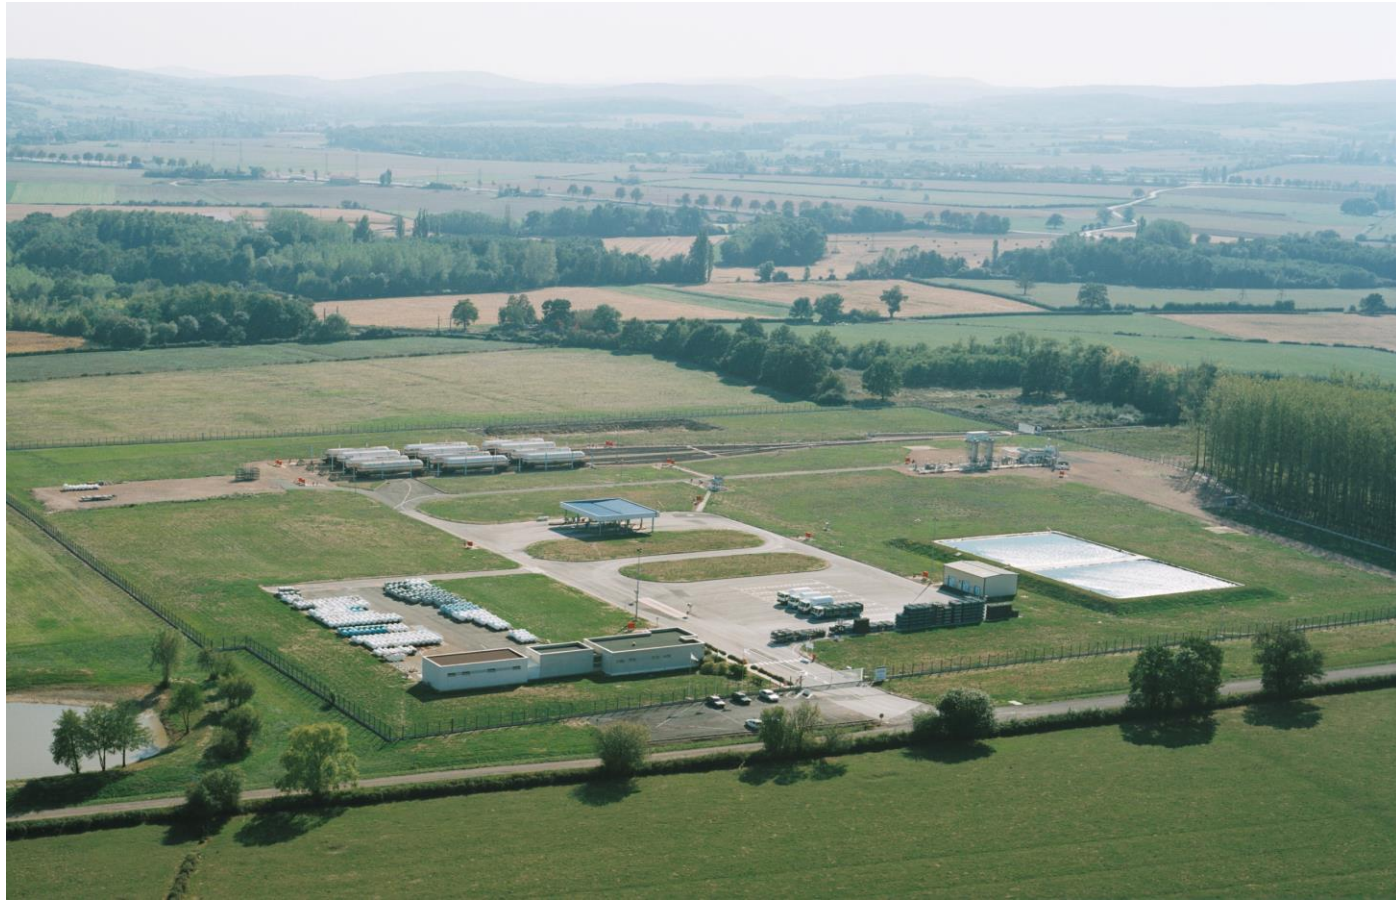
- Les galeries de la caverne ont été creusées entre -139 et -149 m.
- C'est la pression exercée par l'eau de la nappe phréatique au niveau des parois de la cavité qui garantit l'étanchéité du stockage en toute sécurité.
